Interventions sur les tubes-guides de grappes de contrôle des réacteurs à eau pressurisée (REP 900 MW)

R. DOLLO*

RÉSUMÉ

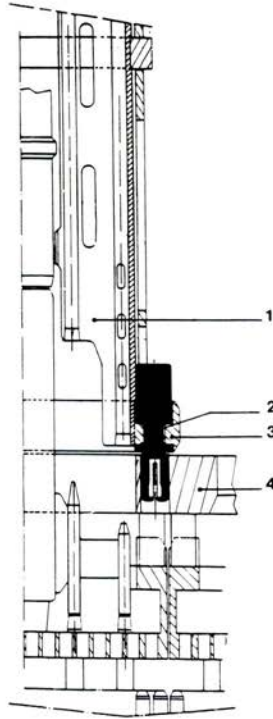
Fig. 2. - Emplacement de la broche.

1. Tube-guide de grappe.
2. Broche.
3. Bride inférieure du guide de grappe.
4. Plaque supérieure du cœur.

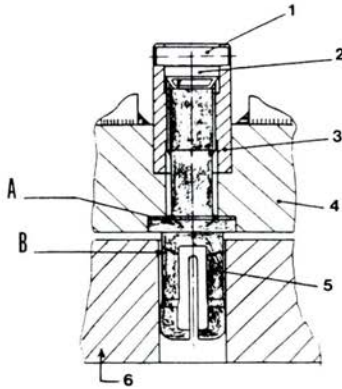
Fig. 3. - Coupe de la broche
(hauteur : 10 cm, diamètre : 2 cm).

La découverte d'une lame flexible d'une broche d'un tube-guide dans un clapet de la tranche 1 de Gravelines en janvier 1982, suivie d'incidents sur d'autres tranches, a mis en évidence le caractère générique du problème. Des incidents analogues avaient eu lieu dans les centrales japonaises (en 1978 et 1979) et aux USA (fissures Ohi, 1980 ; cassures North Anna, 1982). L'expertise menée par les exploitants français a confirmé celles réalisées par les experts étrangers, qui indiquaient que les broches étaient rompues par un phénomène de corrosion sous tension.

1. Barrette.
 2. Chapeau d'arrêt.
 3. Ecrou.
 4. Bride inférieure du guide de grappe.
 5. Broche fendue.
 6. Plaque supérieure du cœur.
- A. Zone de fissure A.
B. Zone de fissure B.

En janvier 1982, à Gravelines 1, une lame flexible d'une broche s'est cassée après 10 000 h de fonctionnement du réacteur.

En mars 1982, à Fessenheim 1, une broche s'est cassée au-dessus du collet après 30 000 h de fonctionnement du réacteur. L'écrou de la broche a entraîné un matage important des extrémités des tubes de la boîte à eau du générateur de vapeur n° 3.

Fin juillet 1982, à Bugey 2, un incident analogue à celui de Fessenheim est survenu : une broche s'est cassée après 25 000 h de fonctionnement du réacteur, et son écrou a entraîné un léger martelage des tubes d'un générateur de vapeur.

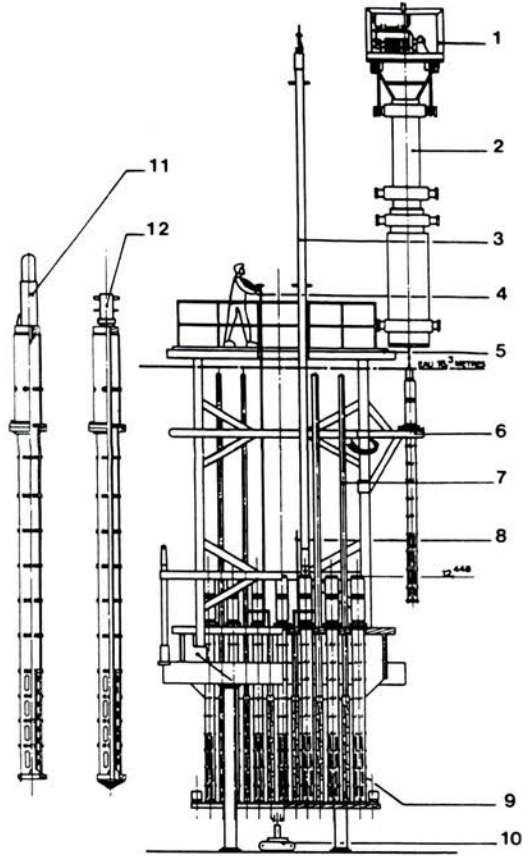
Fig. 4. - Plate-forme de travail.

La méthode consiste à déposer les internes supérieures sur leur stand, puis à extraire les tiges de commande et à les stocker dans des étuis regroupés dans un rack placé dans la piscine. D'une plate-forme installée au-dessus des internes, les opérateurs introduisent à l'intérieur du tube-guide un grappin ouvert en partie basse à la manière d'un parapluie, ce qui permet d'extraire le tube-guide en le poussant par le bas. Lorsque l'ensemble des tubes-guides est extrait, après contrôle des plaques supports, des tubes-guides neufs équipés d'une nouvelle génération de broches sont remontés (fig. 4).

Les centrales de Bugey et de Tricastin, grâce à l'utilisation d'un outillage performant ont travaillé en permanence avec une hauteur d'eau suffisante (niveau cote : 16 m) ; par contre, la centrale de Fessenheim, dotée d'un outillage moins performant, est intervenue avec un niveau d'eau dans la piscine-réacteur moins élevé (cote : 13 m). Cette différence de l'ordre de 3 m augmente sensiblement la valeur du débit de dose d'ambiance. De fait, le débit de dose d'ambiance autour de la plate-forme est très influencé par la présence du rack de stockage des tiges de commande des barres de contrôle et des colonnes de thermocouples. A Fessenheim, les tiges étaient dénoyées de 2 m.

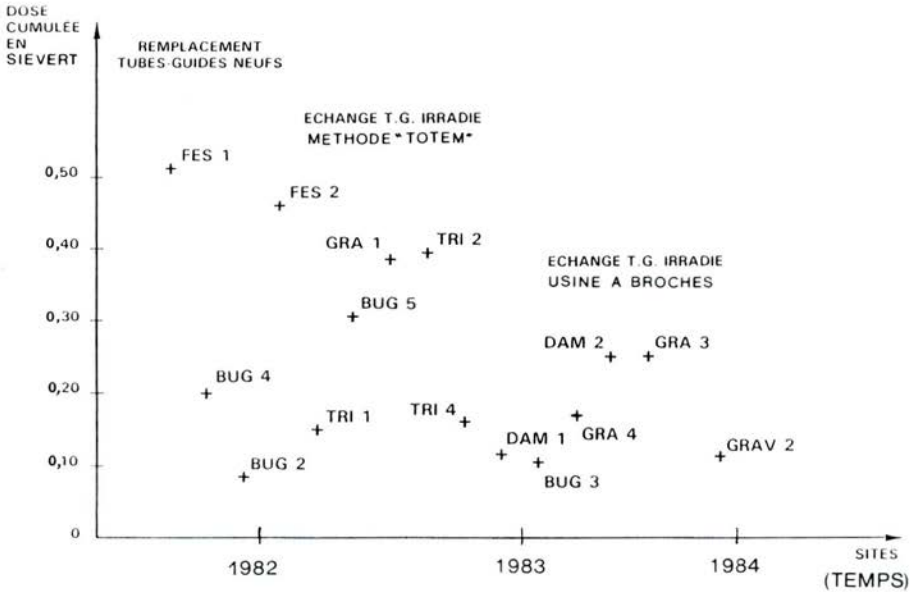
Fig. 5. - Bilan dosimétrique des interventions tubes-guides en centrale.

Le problème des broches rencontré sur les tranches REP 900 MW est générique. C'est le revers de la standardisation, mais cet aspect est largement compensé par la possibilité de mettre en œuvre rapidement et sur l'ensemble des tranches des actions efficaces pour remédier aux anomalies (fig. 5).

Une image du progrès dans le domaine de la réduction des doses peut être obtenue en suivant l'évolution de la dose collective totale reçue par les intervenants sur les tranches REP en service. Une synthèse des premiers résultats obtenus a permis d'évaluer le coût dosimétrique à une valeur moyenne de 2 Sv par tranche. Ce résultat se compare favorablement à ceux des centrales étrangères (3 à 3,5 Sv pour les Etats-Unis, et 2 à 3 Sv pour le Japon pour des centrales de mêmes tranches d'âge).

Le coût dosimétrique des interventions sur les broches des tubes-guides représente 10 % en moyenne de la dose collective annuelle d'une tranche, ce qui est un bon résultat, compte tenu que ce matériel est fortement irradiant.
