CAUSES D'ACCIDENTS AUPRÈS DES ACCÉLÉRATEURS ET DISPOSITIONS DE RADIOPROTECTION

Henri JOFFRE, Henry VIALETES *

RÉSUMÉ

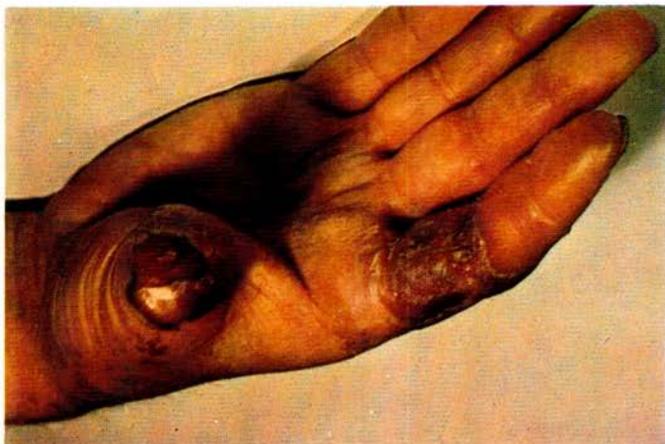
Deux expérimentateurs ont reçu sur les doigts une dose de l'ordre de 10 kreds en quelques minutes d'exposition devant la fenêtre de l'accélérateur. Aucune explication certaine de cette émission intempestive n'a pu être avancée.

Irradiation par des électrons de 8 MeV dose subie : environ 12 kreds, 47 jours après l'accident.

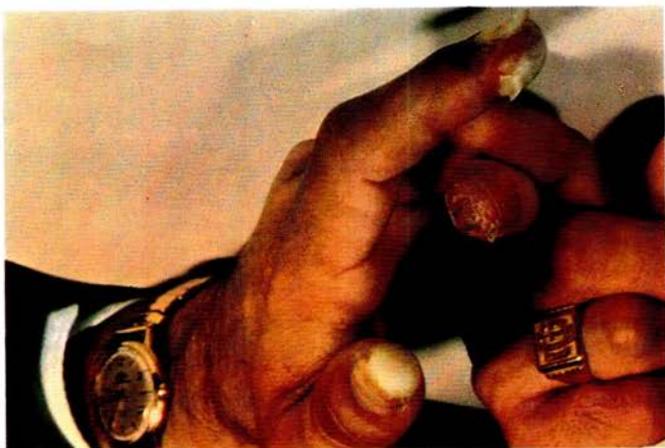
Irradiation par des électrons de 8 MeV dose subie : environ 8 kreds, 55 jours après l'accident.
