Interventions sur les tubes-guides de grappes de contrôle des réacteurs à eau pressurisée (REP 900 MW)

R. DOLLO*

RÉSUMÉ

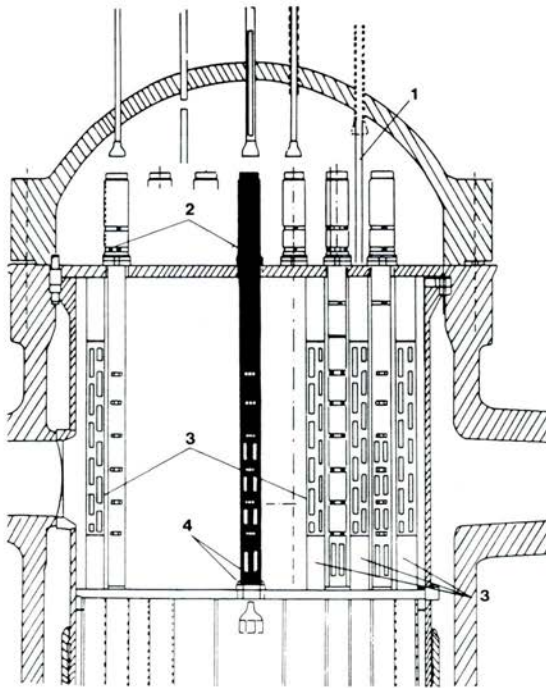
Fig. 1. - Internes supérieures en cuve.

1. Colonnes thermo-couples.
2. 4 vis de fixation sur plaque de support.
3. Colonnes entretoises.
4. 2 broches de guidage.
